MEMORIA MOZAMBIQUE

“Voluntariado para seguimiento de proyecto de agua y saneamiento en Mozambique”

Evaluación externa impacto proyectos Canal Voluntarios – Fundación Promoción Social de la Cultura

2017

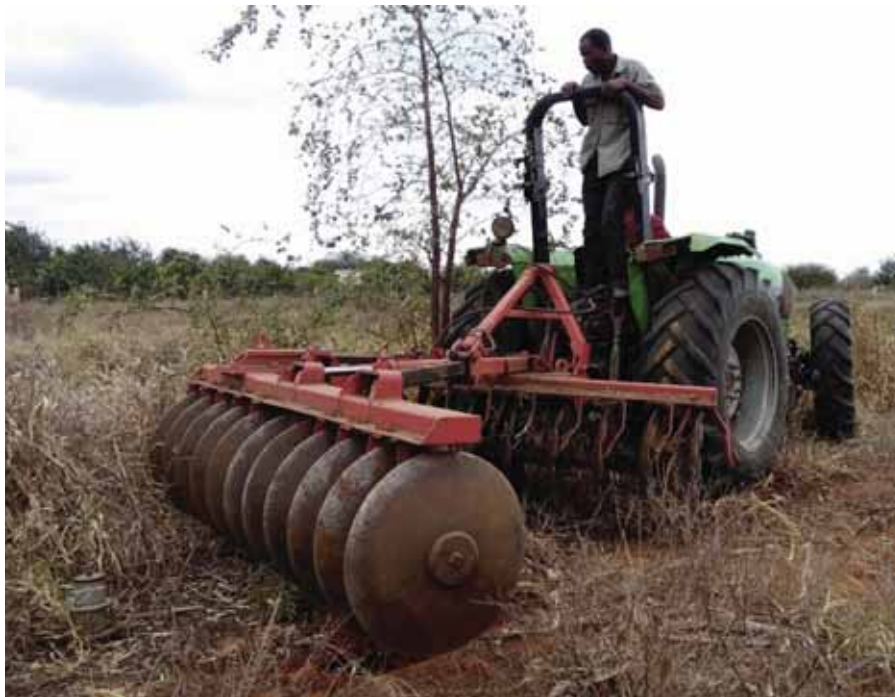
Tractor para arar la tierra.

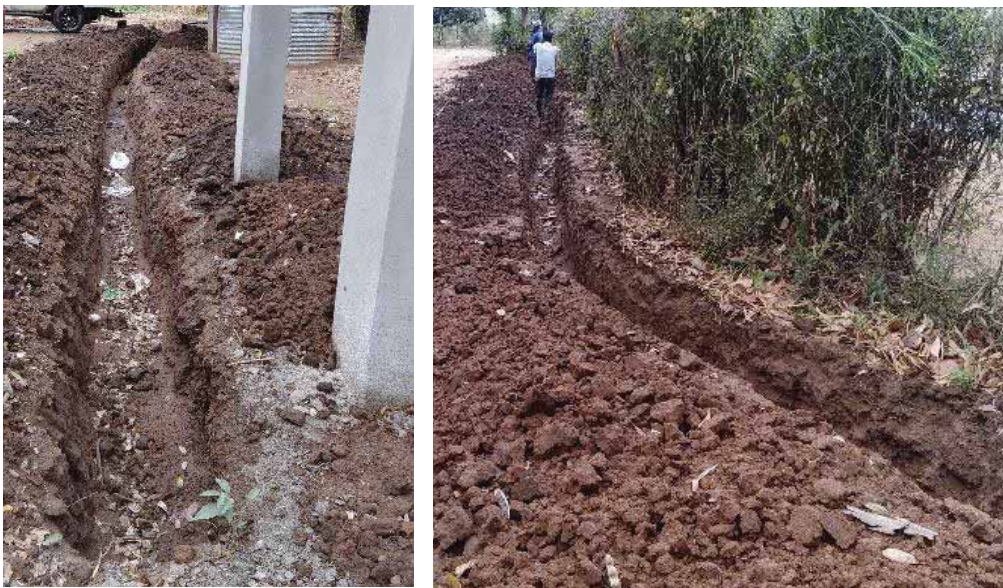
13 OCT: Continúan los trabajos para colocar la red de riego, durante la semana del 9 al 13 se han excavado las zanjas para colocar las canalizaciones de salida desde el depósito situado a 8 metros de suelo.

Zanjas para la colocación de las canalizaciones.

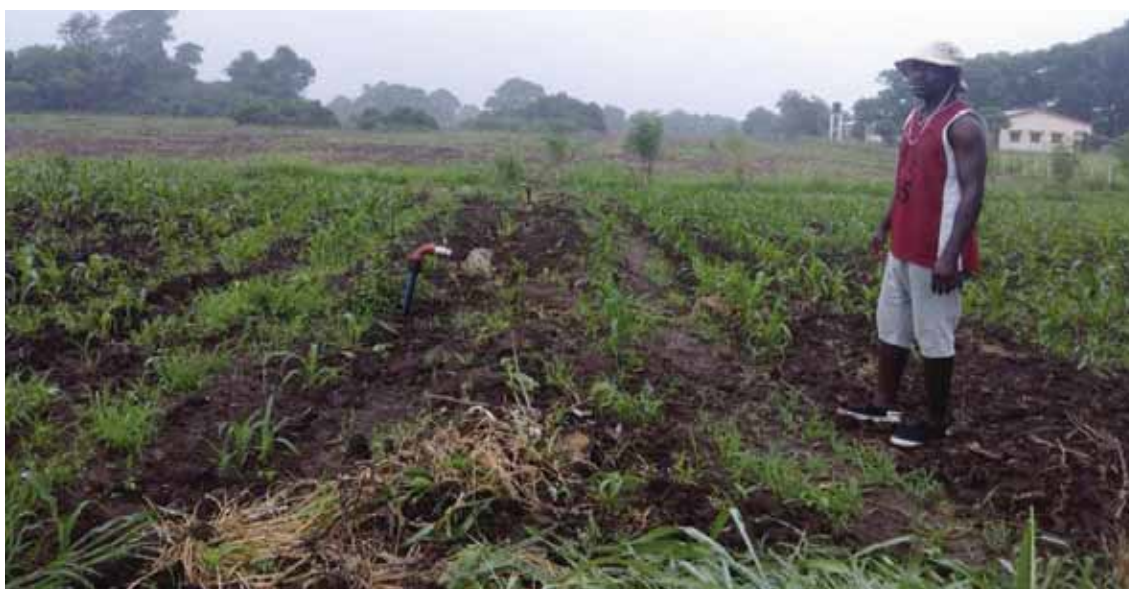
A continuación se muestran imágenes del campo de cultivo 2 perteneciente también a la escuela agraria. En este campo se han utilizado hidrantes más pequeños (2" frente al tubo de diámetro de 110 mm utilizado en el campo de cultivo 1).

Campo de cultivo 2 de la escuela agraria.

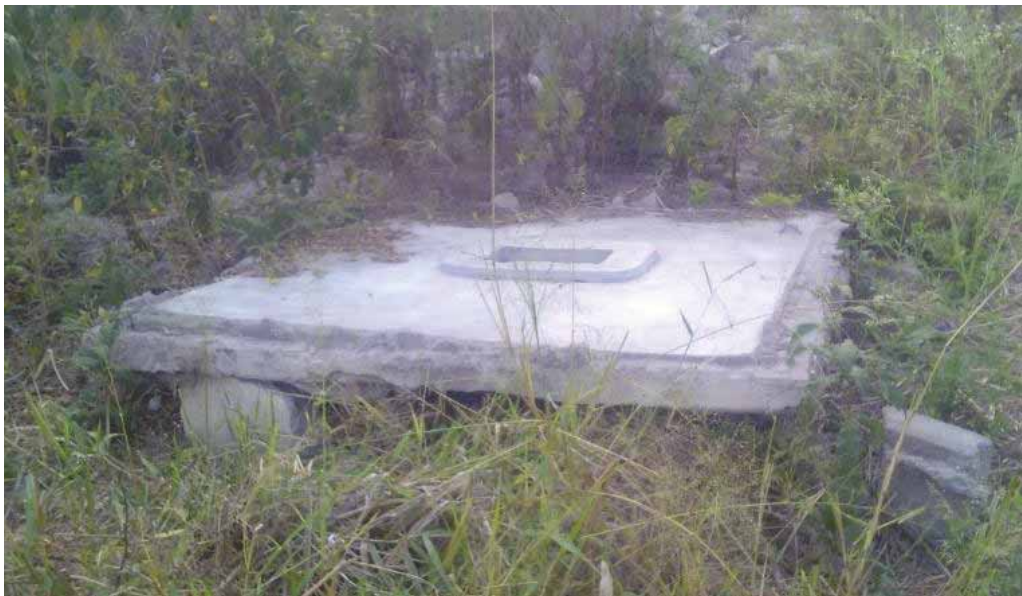
22 SEPT: ambas letrinas se encuentran derruidas por las fuertes lluvias.

Fosas letrinas centro de salud.

El Sr. Augusto (jefe de obra de todas las misiones), nos indica que están a la espera de reparar la excavadora para poder quitar todo, contratar tres albañiles más y comenzar la obra, cree que para la semana del 2 de octubre podrán empezar.

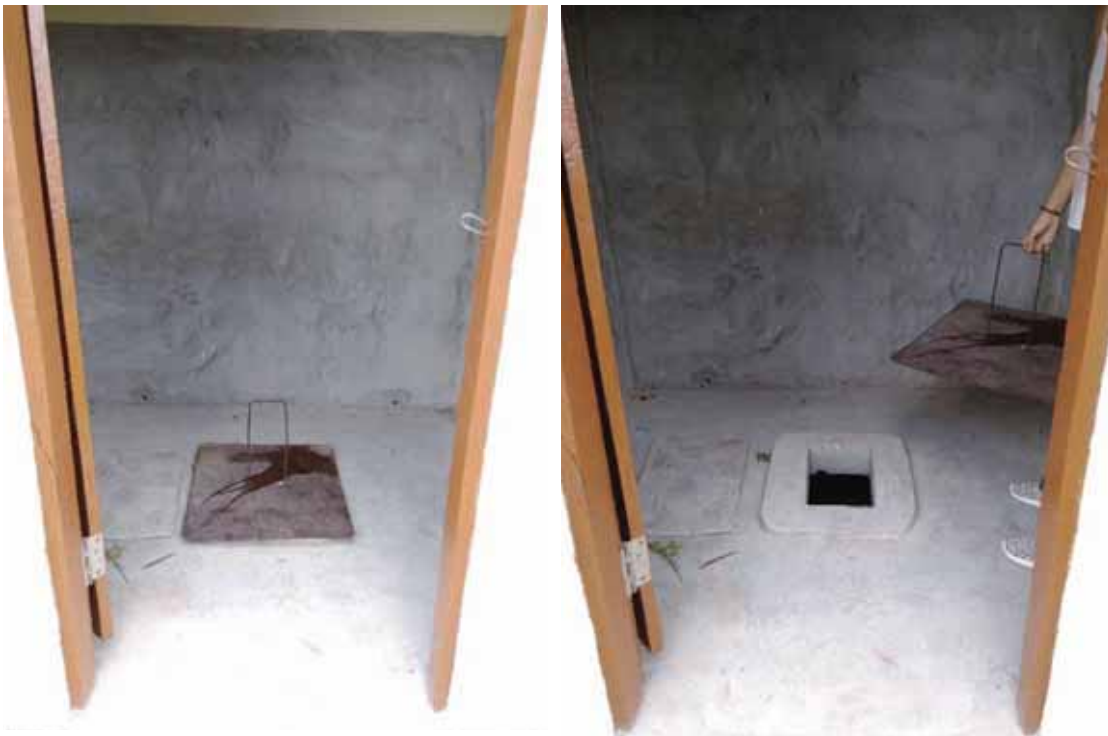
Interior de las letrinas secas.

El interior de la otra letrina es exactamente igual que el mostrado en la imagen anterior.

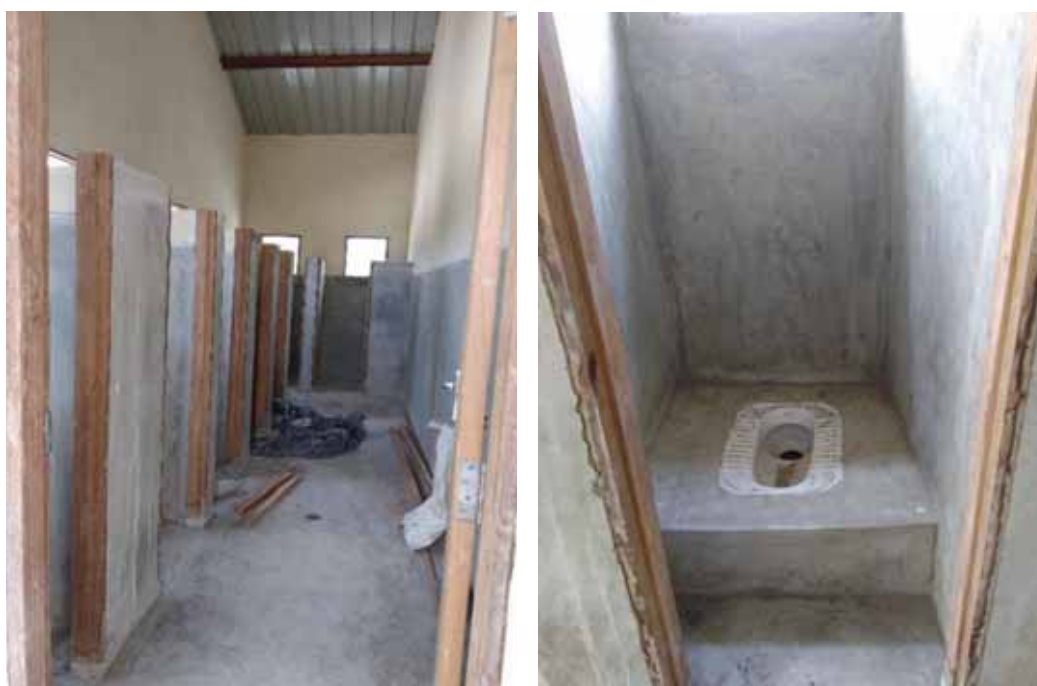
Interior del baño a la izq. y una de las letrinas a la dcha.

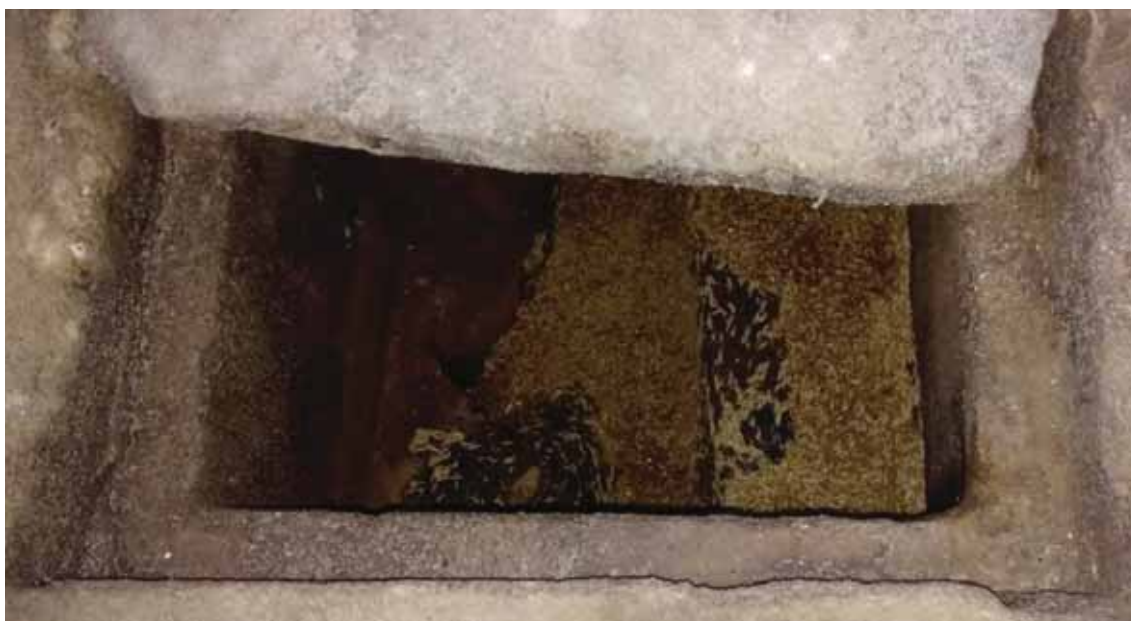
No obstante, no fue posible la realización de la misma debido a la gravedad del problema. No sólo se trataba de unos cuantos gusanos en la salida hacia la fosa si no que absolutamente toda la red de canalización estaba plagada y obturada por causa del mal mantenimiento. No se disponía de material ni de medios suficientes para hacer frente a esta situación. A continuación se muestran imágenes del estado de los baños.

Arqueta situada en el interior de los baños.

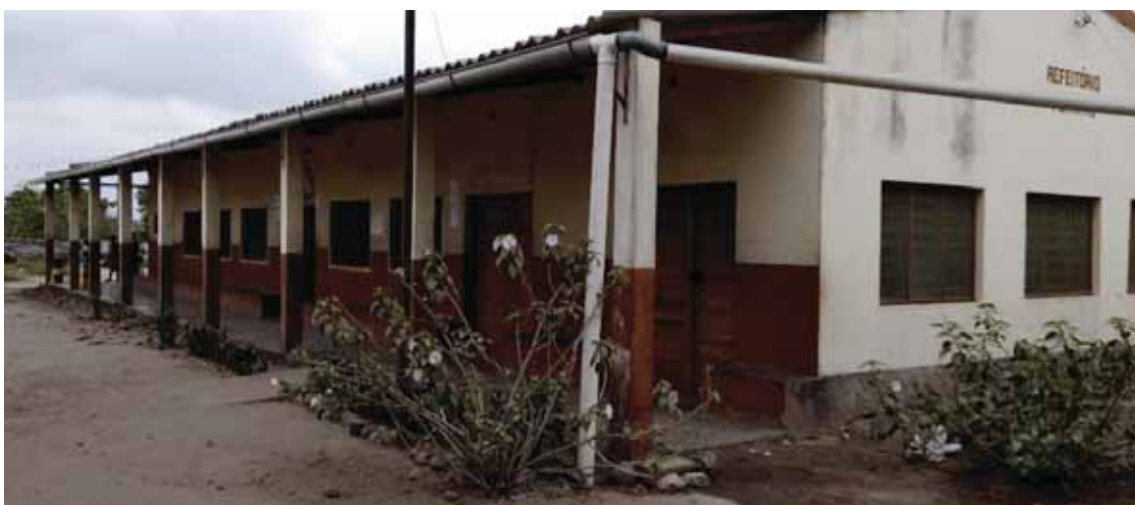
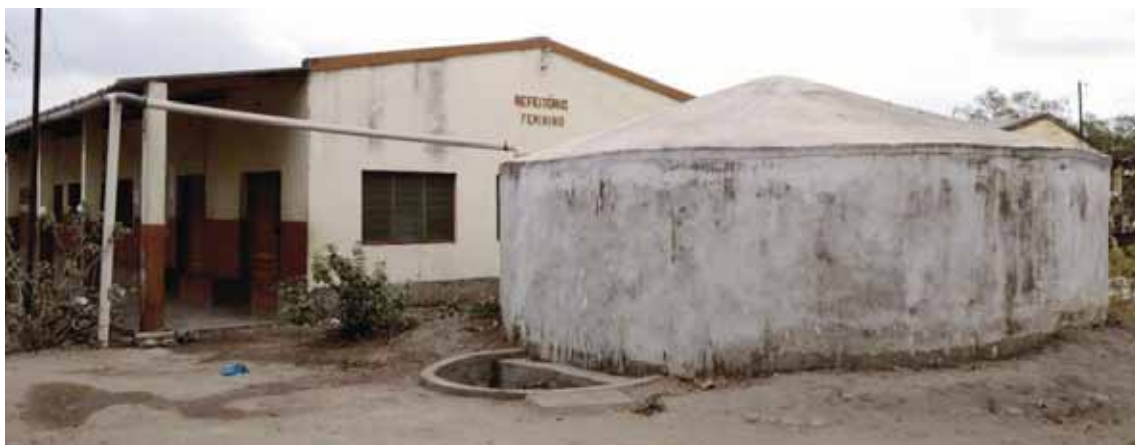
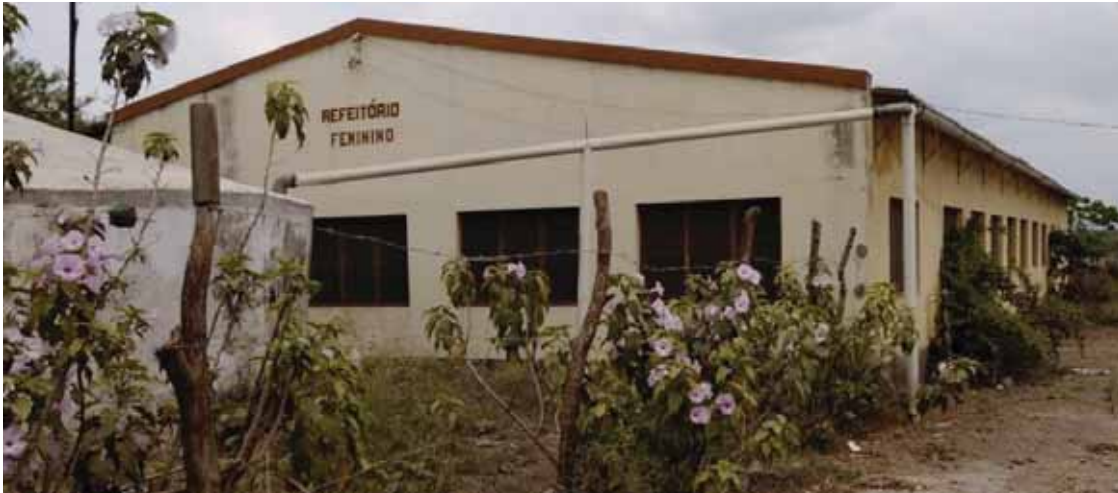
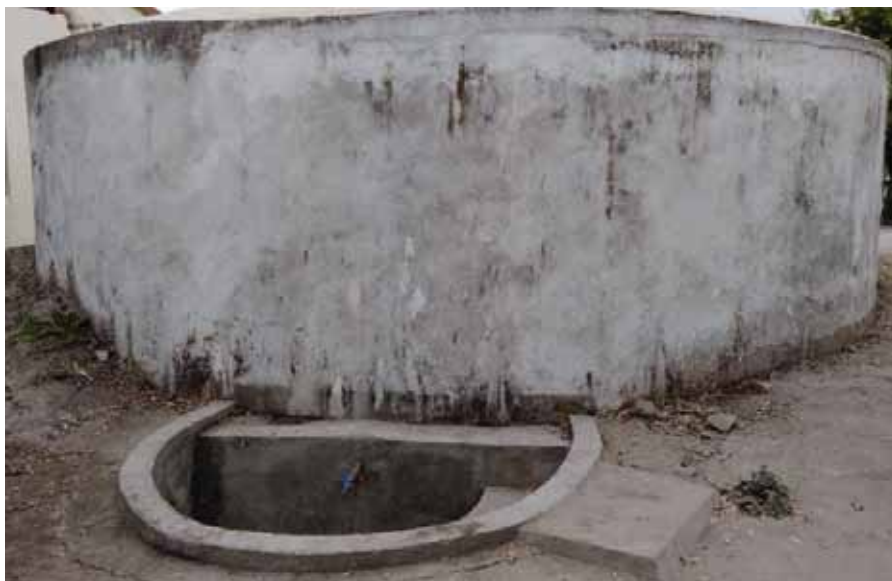
El Gestor de la Misión nos indica que está en funcionamiento, que tanto los niños como las niñas beben agua de allí y que antes de la época de lluvia lo limpian (sería conveniente comprobarlo y en caso necesario realizar una sesión formativa al respecto). Se muestra en las siguientes imágenes.

Imágenes del Captador de Agua de Lluvia.

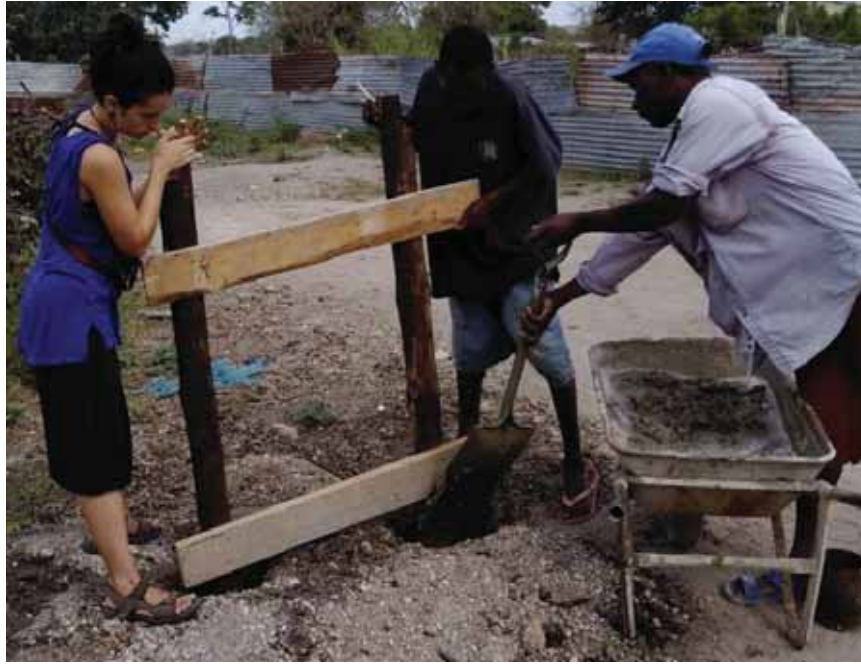
21 OCT: Se han realizado los agujeros para colocar la estructura de madera en cada una de las localizaciones. A continuación se colocaron las estructuras con una zapata de cemento para fijar su posición como puede observarse en las siguientes imágenes.

Colocación de la estructura.

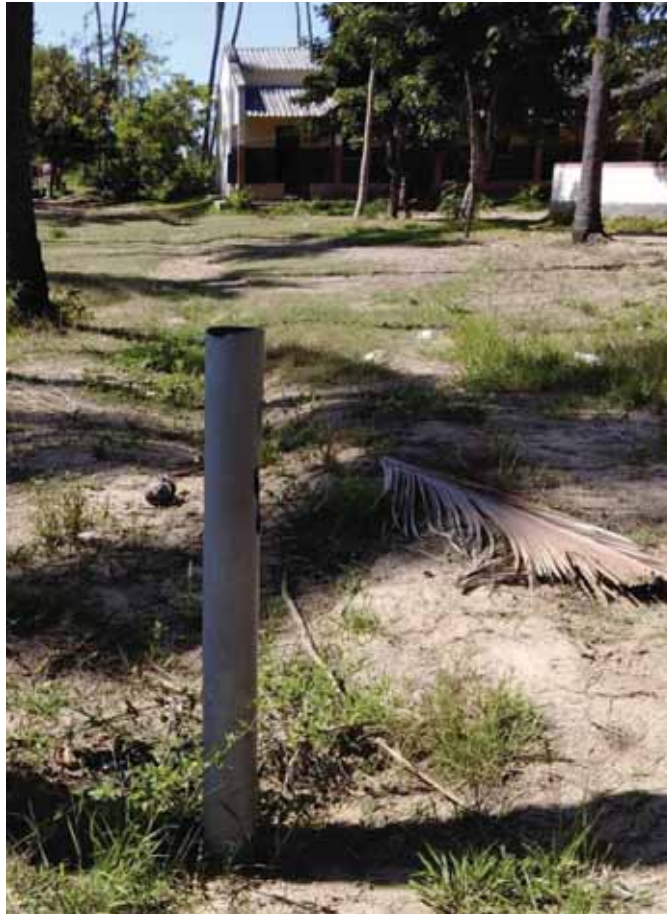
Canalización de desagüe, respiradero (baño 1 en la construcción del fondo, a la dcha. sin aparecer en la foto, se encuentra el baño 2).

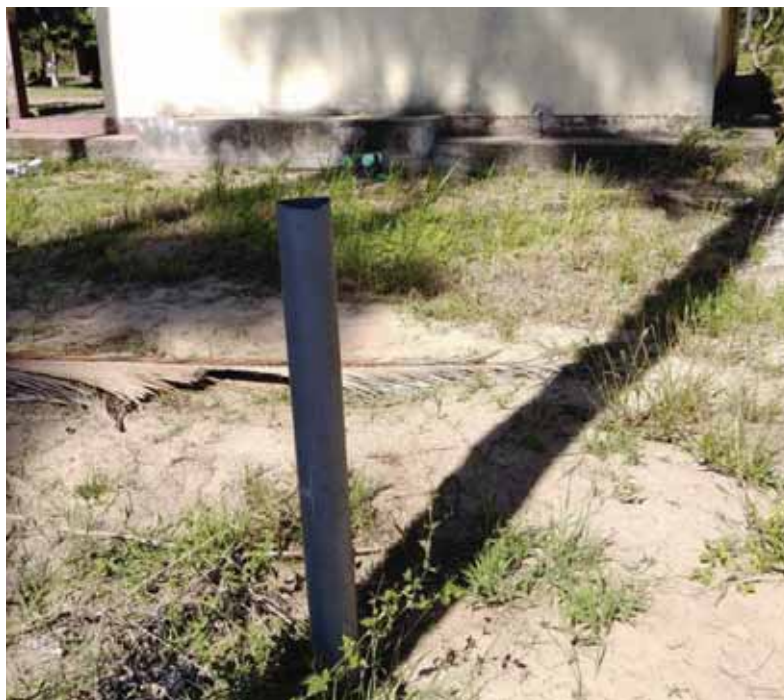
Respiradero y baño 2.

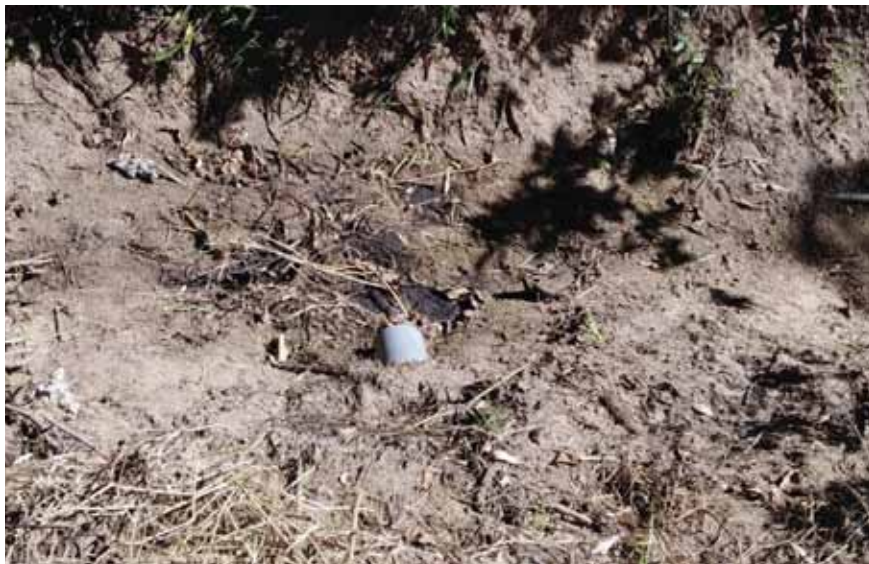
Salida al riachuelo.

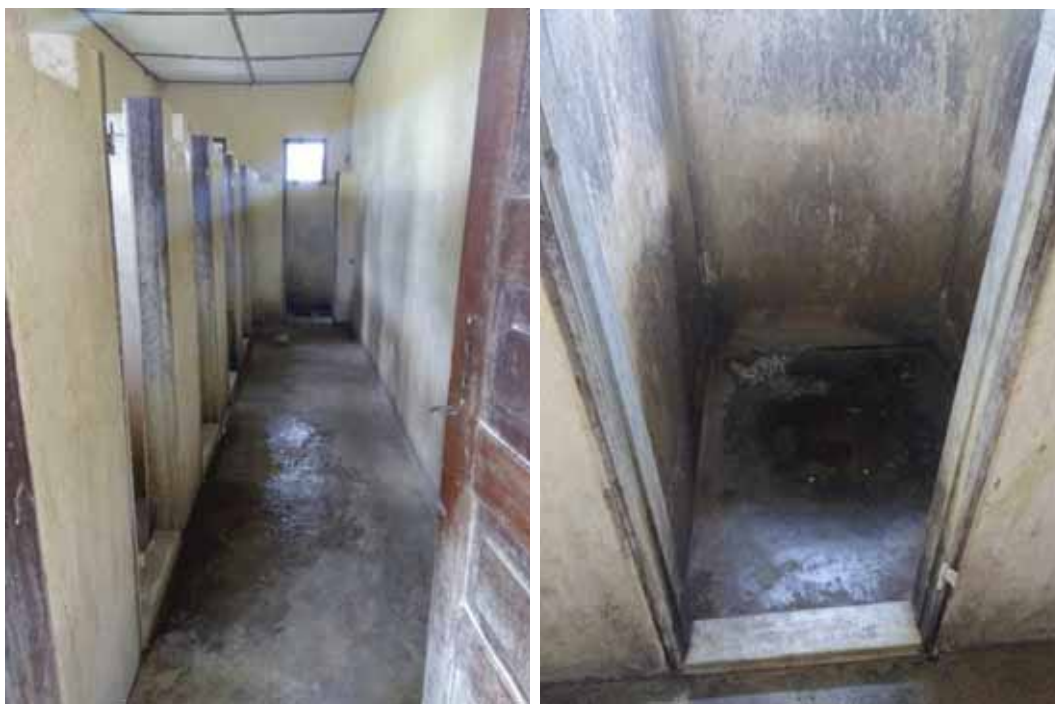
Estado de los baños 1.

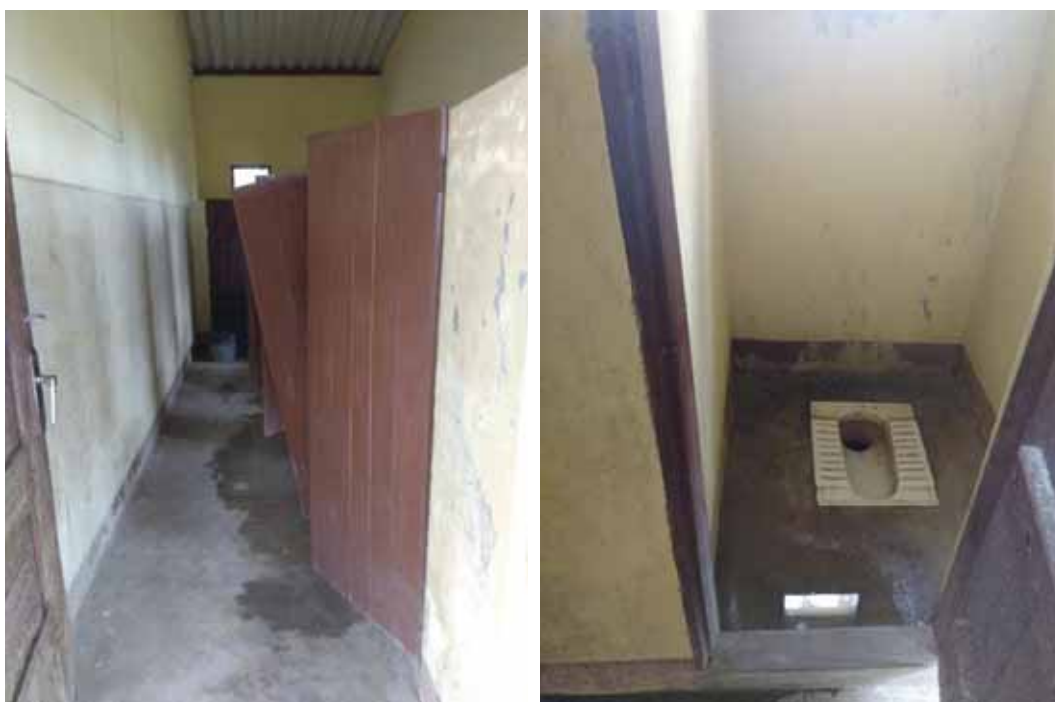
Estado de los baños 2.

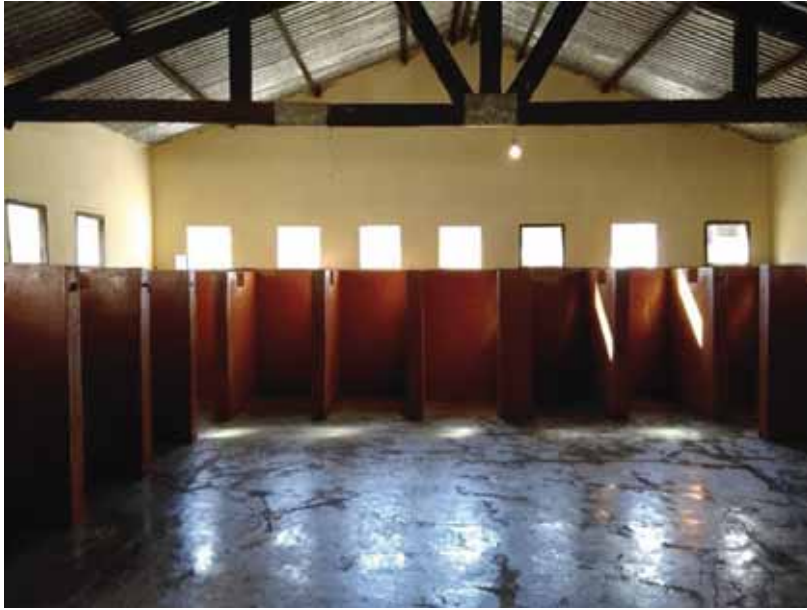
Interior: duchas.

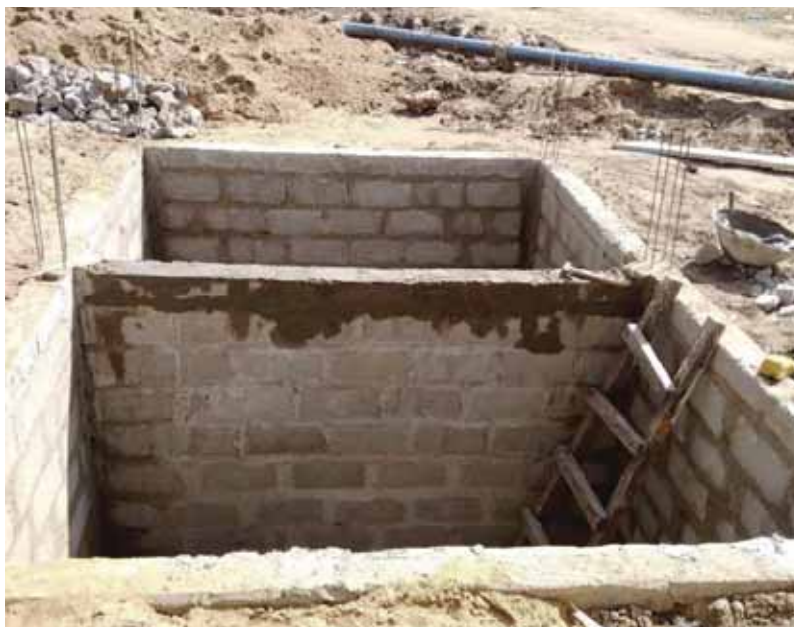
Fosa nueva 1 (para las letrinas).

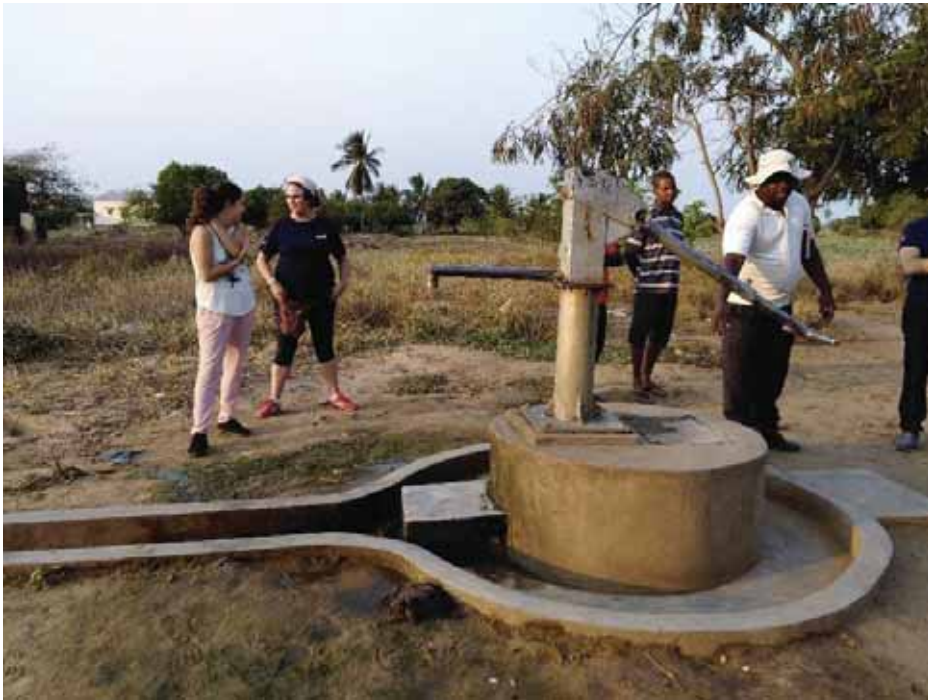
Bomba internado masculino.

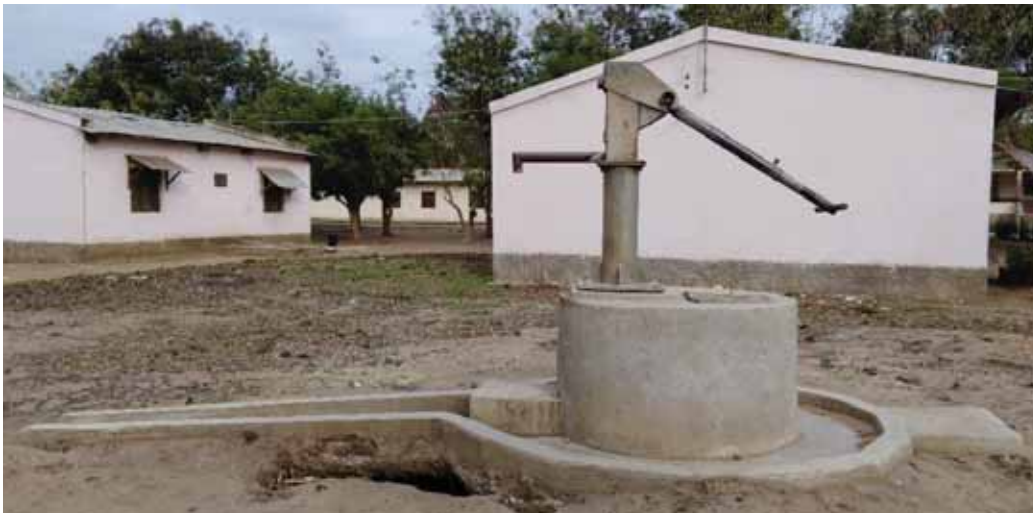
- Casas de los profesores: NO FUNCIONA, supuestamente por falta de una junta. Comentar también que se trata de una bomba usada, aunque se ha cobrado como una nueva.

Bomba profesores.

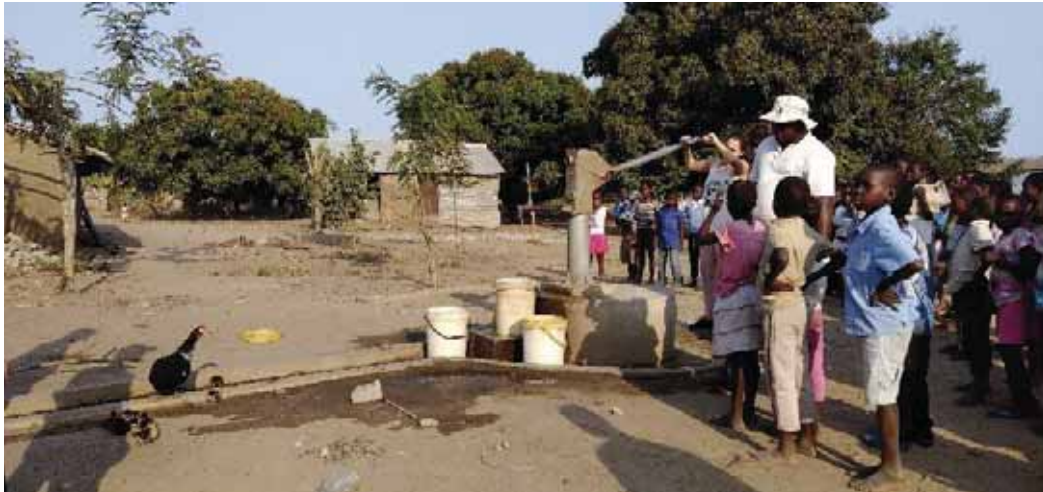
Construcción de un pozo en la comunidad de Chinhuque: (FUNCIONA)

Bomba comunidad de Chinhuque.
